## Kirschbaumweg, Ipsach

**Zustandsbeurteilung / Kostenvoranschlag / Bemerkungen**  
**Bericht des Bauingenieurs**

Biel, 11.06.2020

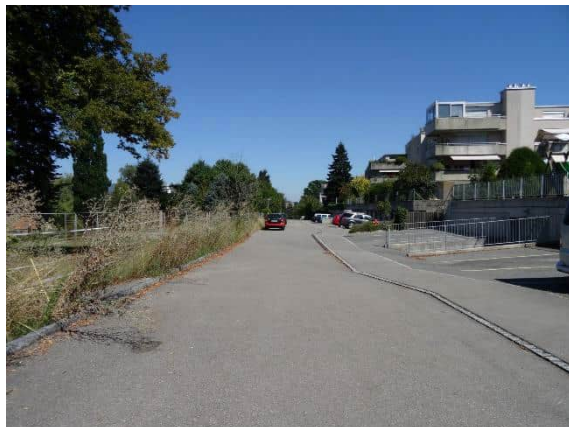
**Abschnitt A :** keine besonderen Bemerkungen. Die Fahrbahn und das Trottoir sind beide in einem guten Zustand. Trag- und Deckschicht vorhanden.

*Abschnitt A : Gesamtüberblick*

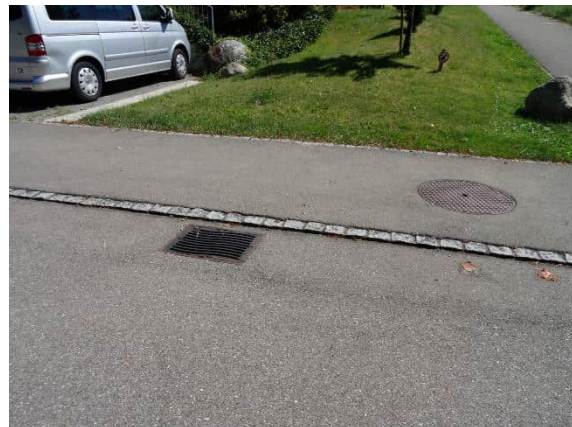
*Abschnitt A : Einlaufschacht und Rost in Ordnung*

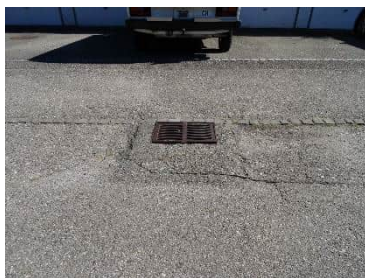
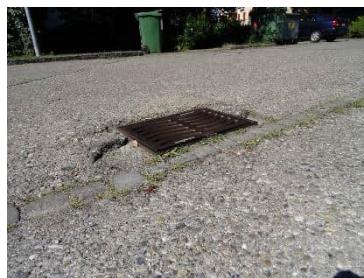
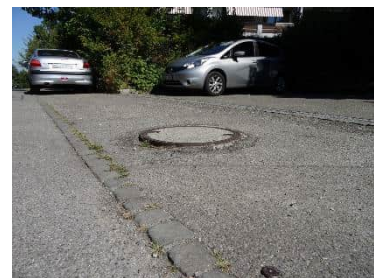
**Abschnitt B :** in diesem Abschnitt fehlt bis heute der Deckbelag. Der Tragschicht weist zahlreiche Flicker auf. Die Strassenentwässerung ist nicht gewährleistet, weil die Roste der Einlaufschächte 3-5cm höher als das Niveau der Tragschicht sind (wegen Setzungen und wegen des fehlenden Deckbelages). Der Belag im Trottoir und auch in der Fahrbahn sind in einem schlechten Zustand.

*Abschnitt B : Einlaufschächte und Schachtdeckel.*

**Variante MINIMUM** : in dieser Variante werden nur die dringlichsten Arbeiten berücksichtigt. Es handelt sich um die Instandsetzung des Abschnittes B mit dem Einbau eines neuen Belags in der Fahrbahn und im Trottoir sowie die Erneuerung der Einlaufschächte. Andererseits werden auch die Arbeiten für die Instandsetzung der Besteinung im Abschnitt C berücksichtigt.

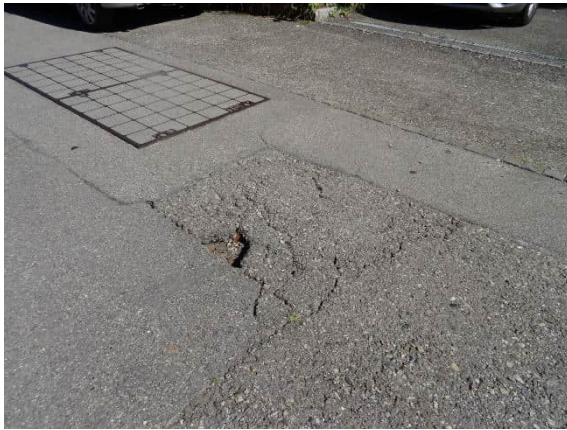
*Abschnitt B : verschiedene Belagsschäden*

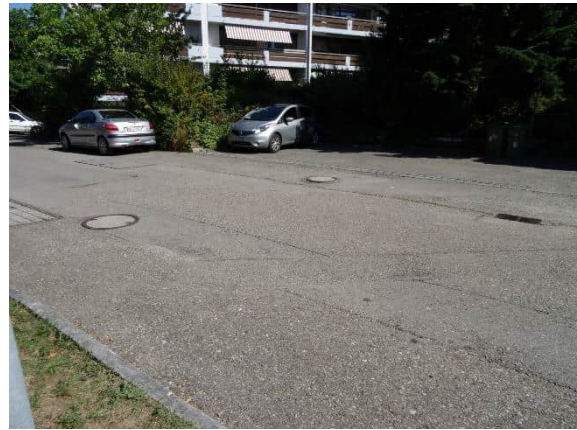
*Diverse Belagsflicken durch Werkleitungsarbeiten*

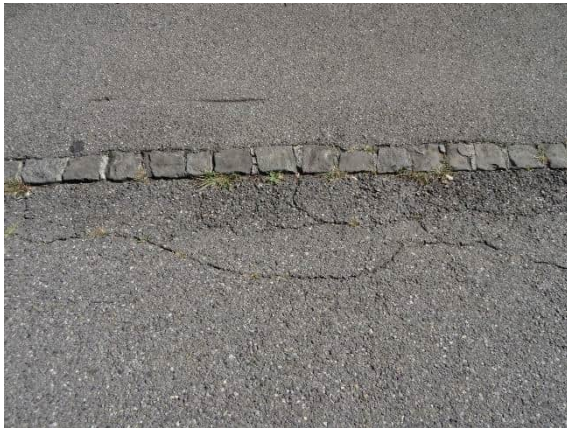
**Abschnitt C :** In diesem Abschnitt liegen die Hauptschäden im Bereich der Besteinung zwischen der Fahrbahn und dem Trottoir. Der Fahrbahnbelag weist Risse und einen Belagsflick auf die ganze Länge des Abschnittes auf. Für diesen Abschnitt ist eine Instandsetzung der Pflastersteinreihe nötig.

*Abschnitt C : Schäden längs der Besteinung*

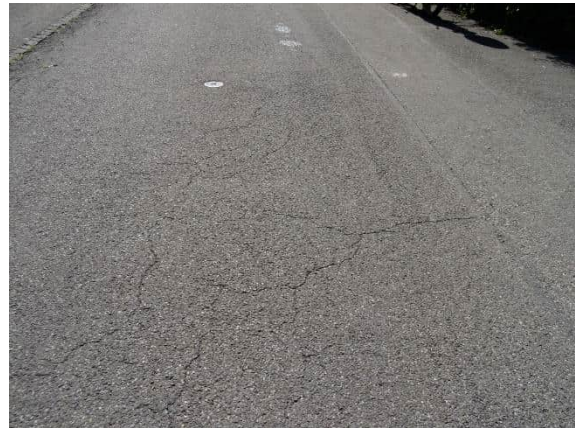
*Abschnitt C : diverse Risse im Belag*

**Variante MEDIUM** : zusätzlich zu den Arbeiten für die Variante MINIMUM, ist der Einbau von Deckbelag im Abschnitt C vorgesehen. Im Abschnitt D soll der Fahrbahnbelag (Deckbelag) ersetzt werden, davon ausgenommen wird der Belag von 2015 im SWG-Graben. Ein Teil des Trottoirbelages, der sich im schlechtesten Zustand befindet, wurde ebenfalls berücksichtigt.

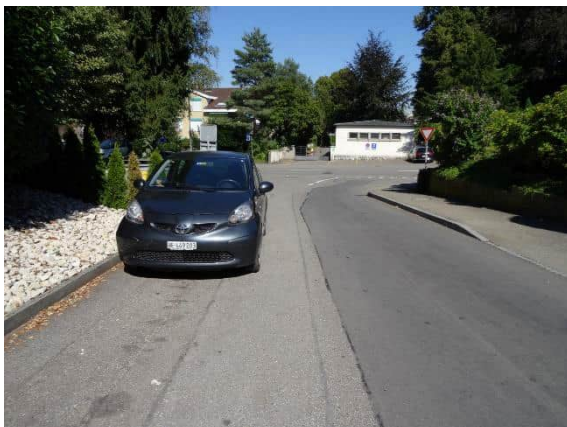
**Abschnitt D :** im Grabenbereich der SWG wurde im Jahr 2015 die Tragschicht und der Deckbelag eingebaut, welcher sich in einem relativ guten Zustand befindet (Breite ca. 2.00m). In der restlichen Fahrbahnfläche (ca. 3.50m) sind zahlreiche Belagsflicken vorhanden. Auch der Belag im Trottoir weist mehrere Belagsflicken auf.

*Abschnitt D : neuer Belag mit Deckschicht*

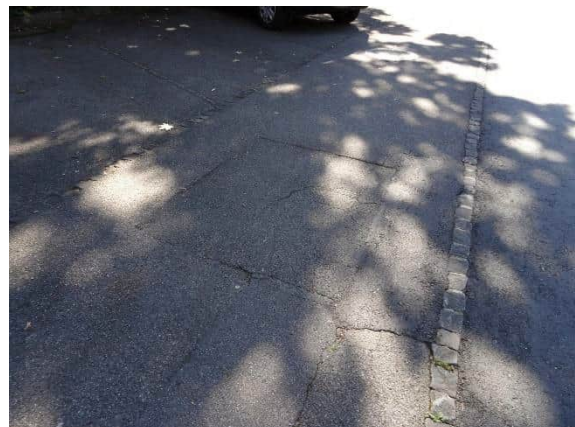
*Abschnitt D : diverse Belagsflicken im Trottoir*

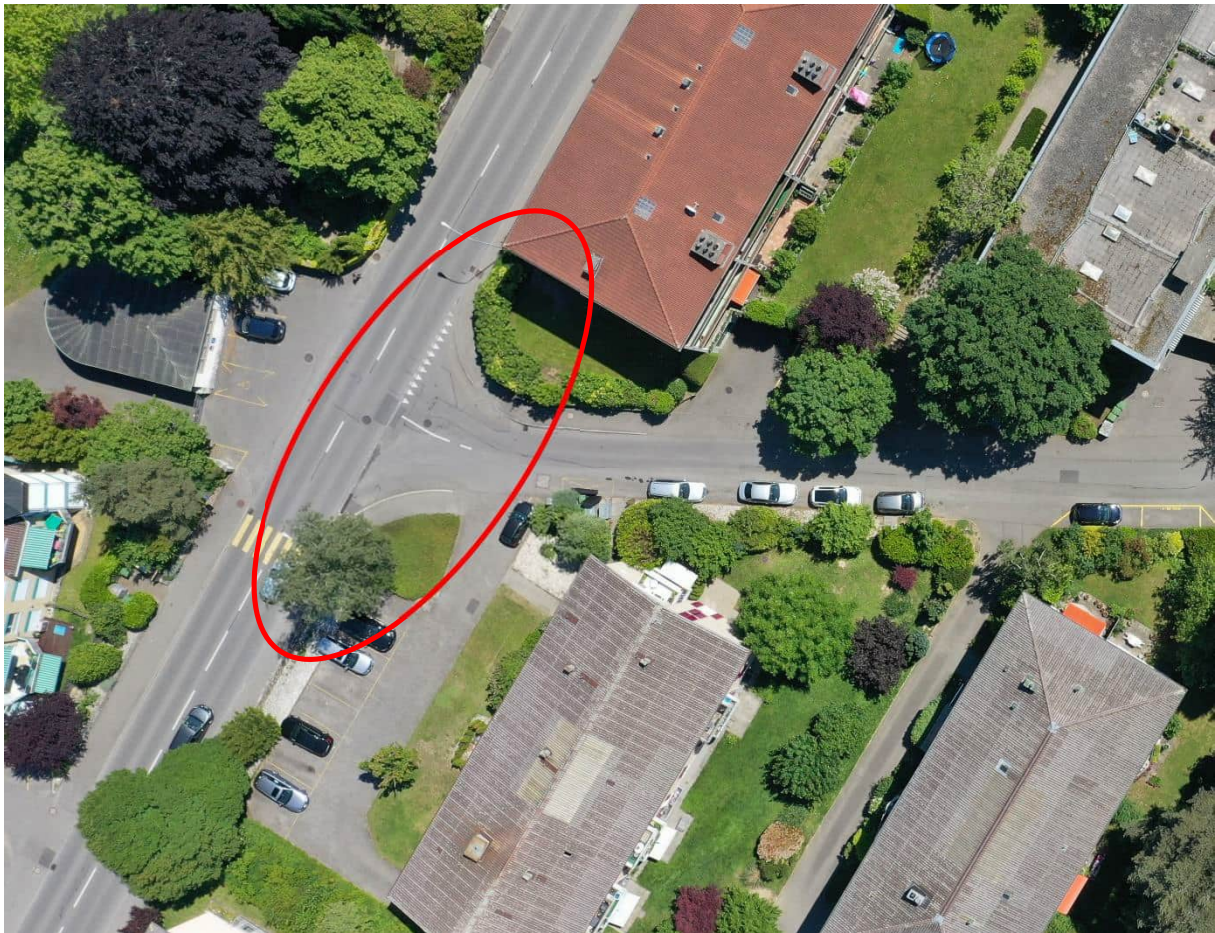
Die Einmündung Kirschbaumweg in die Huebstrasse ist für die Schulwege von grosser Bedeutung. Die stark ausgeweitete Einmündung ist in Bezug auf die Fussgängerquerung problematisch.

Wir empfehlen im Zuge der Arbeiten im Kirschbaumweg diesen Punkt zu untersuchen, um die Sicherheit der Fussgänger in diesem Bereich zu verbessern. Zu prüfende Lösungsansätze:

- Markierung Fussgängerstreifen
- Erstellung Trottoirüberfahrt
- Anpassung Einmündungsradien zu Verbesserung Sichtbeziehung Fahrverkehr mit Fussgängern

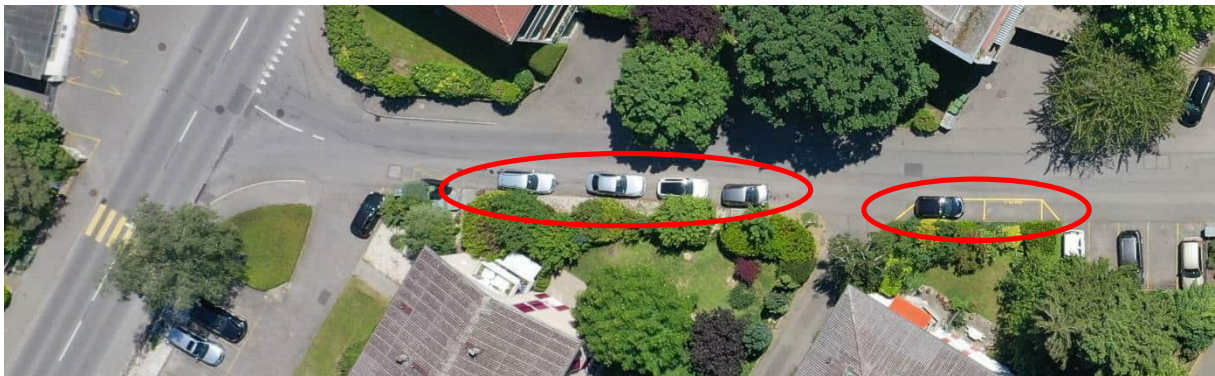
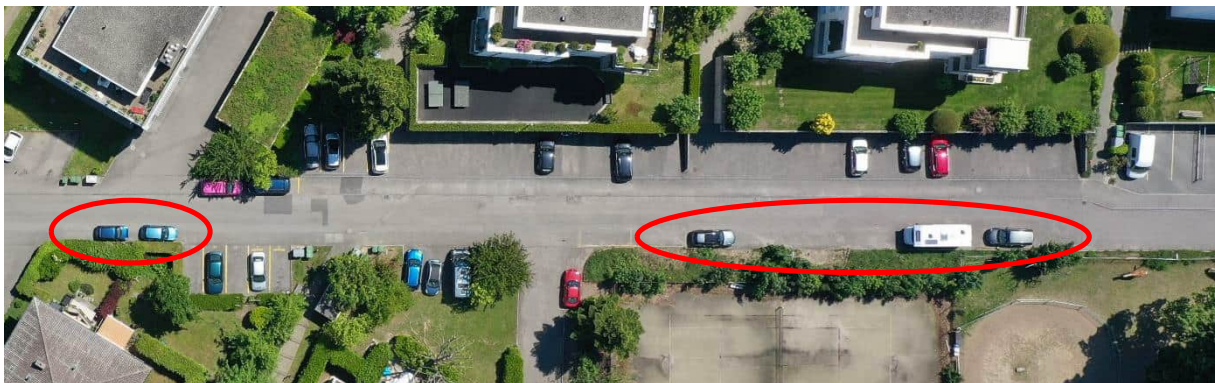
Die Fotos zeigen der Parksituation. Es konnten ca. 10 parkierte Fahrzeuge gezählt werden. Es wäre zu prüfen, ob im Rahmen der Strassensanierung eine Parkordnung mit klar definierten Parkplatzstandorten eingeführt werden soll.
