## Kirschbaumweg, Ipsach

**Zustandsbeurteilung / Kostenvoranschlag / Bemerkungen**  
**Bericht des Bauingenieurs**

Biel, 11.06.2020

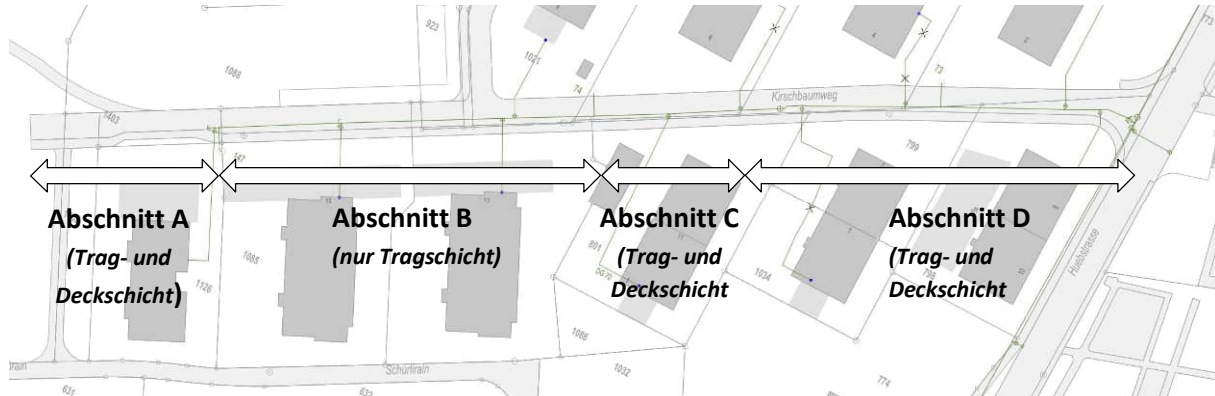
Der Kirschbaumweg wurde in vier Abschnitte unterteilt:

**Abschnitt A :** keine besonderen Bemerkungen. Die Fahrbahn und das Trottoir sind beide in einem guten Zustand. Trag- und Deckschicht vorhanden.

**Abschnitt B :** in diesem Abschnitt fehlt bis heute der Deckbelag. Der Tragschicht weist zahlreiche Flicker auf. Die Strassenentwässerung ist nicht gewährleistet, weil die Roste der Einlaufschächte 3-5cm höher als das Niveau der Tragschicht sind (wegen Setzungen und wegen des fehlenden Deckbelages). Der Belag im Trottoir und auch in der Fahrbahn sind in einem schlechten Zustand.

**Abschnitt C :** In diesem Abschnitt liegen die Hauptschäden im Bereich der Besteinung zwischen der Fahrbahn und dem Trottoir. Der Fahrbahnbelag weist Risse und einen Belagsflick auf die ganze Länge des Abschnittes auf. Für diesen Abschnitt ist eine Instandsetzung der Pflastersteinreihe nötig.

**Abschnitt D :** im Grabenbereich der SWG wurde im Jahr 2015 die Tragschicht und der Deckbelag eingebaut, welcher sich in einem relativ guten Zustand befindet (Breite ca. 2.00m). In der restlichen Fahrbahnfläche (ca. 3.50m) sind zahlreiche Belagsflicken vorhanden. Auch der Belag im Trottoir weist mehrere Belagsflicken auf.

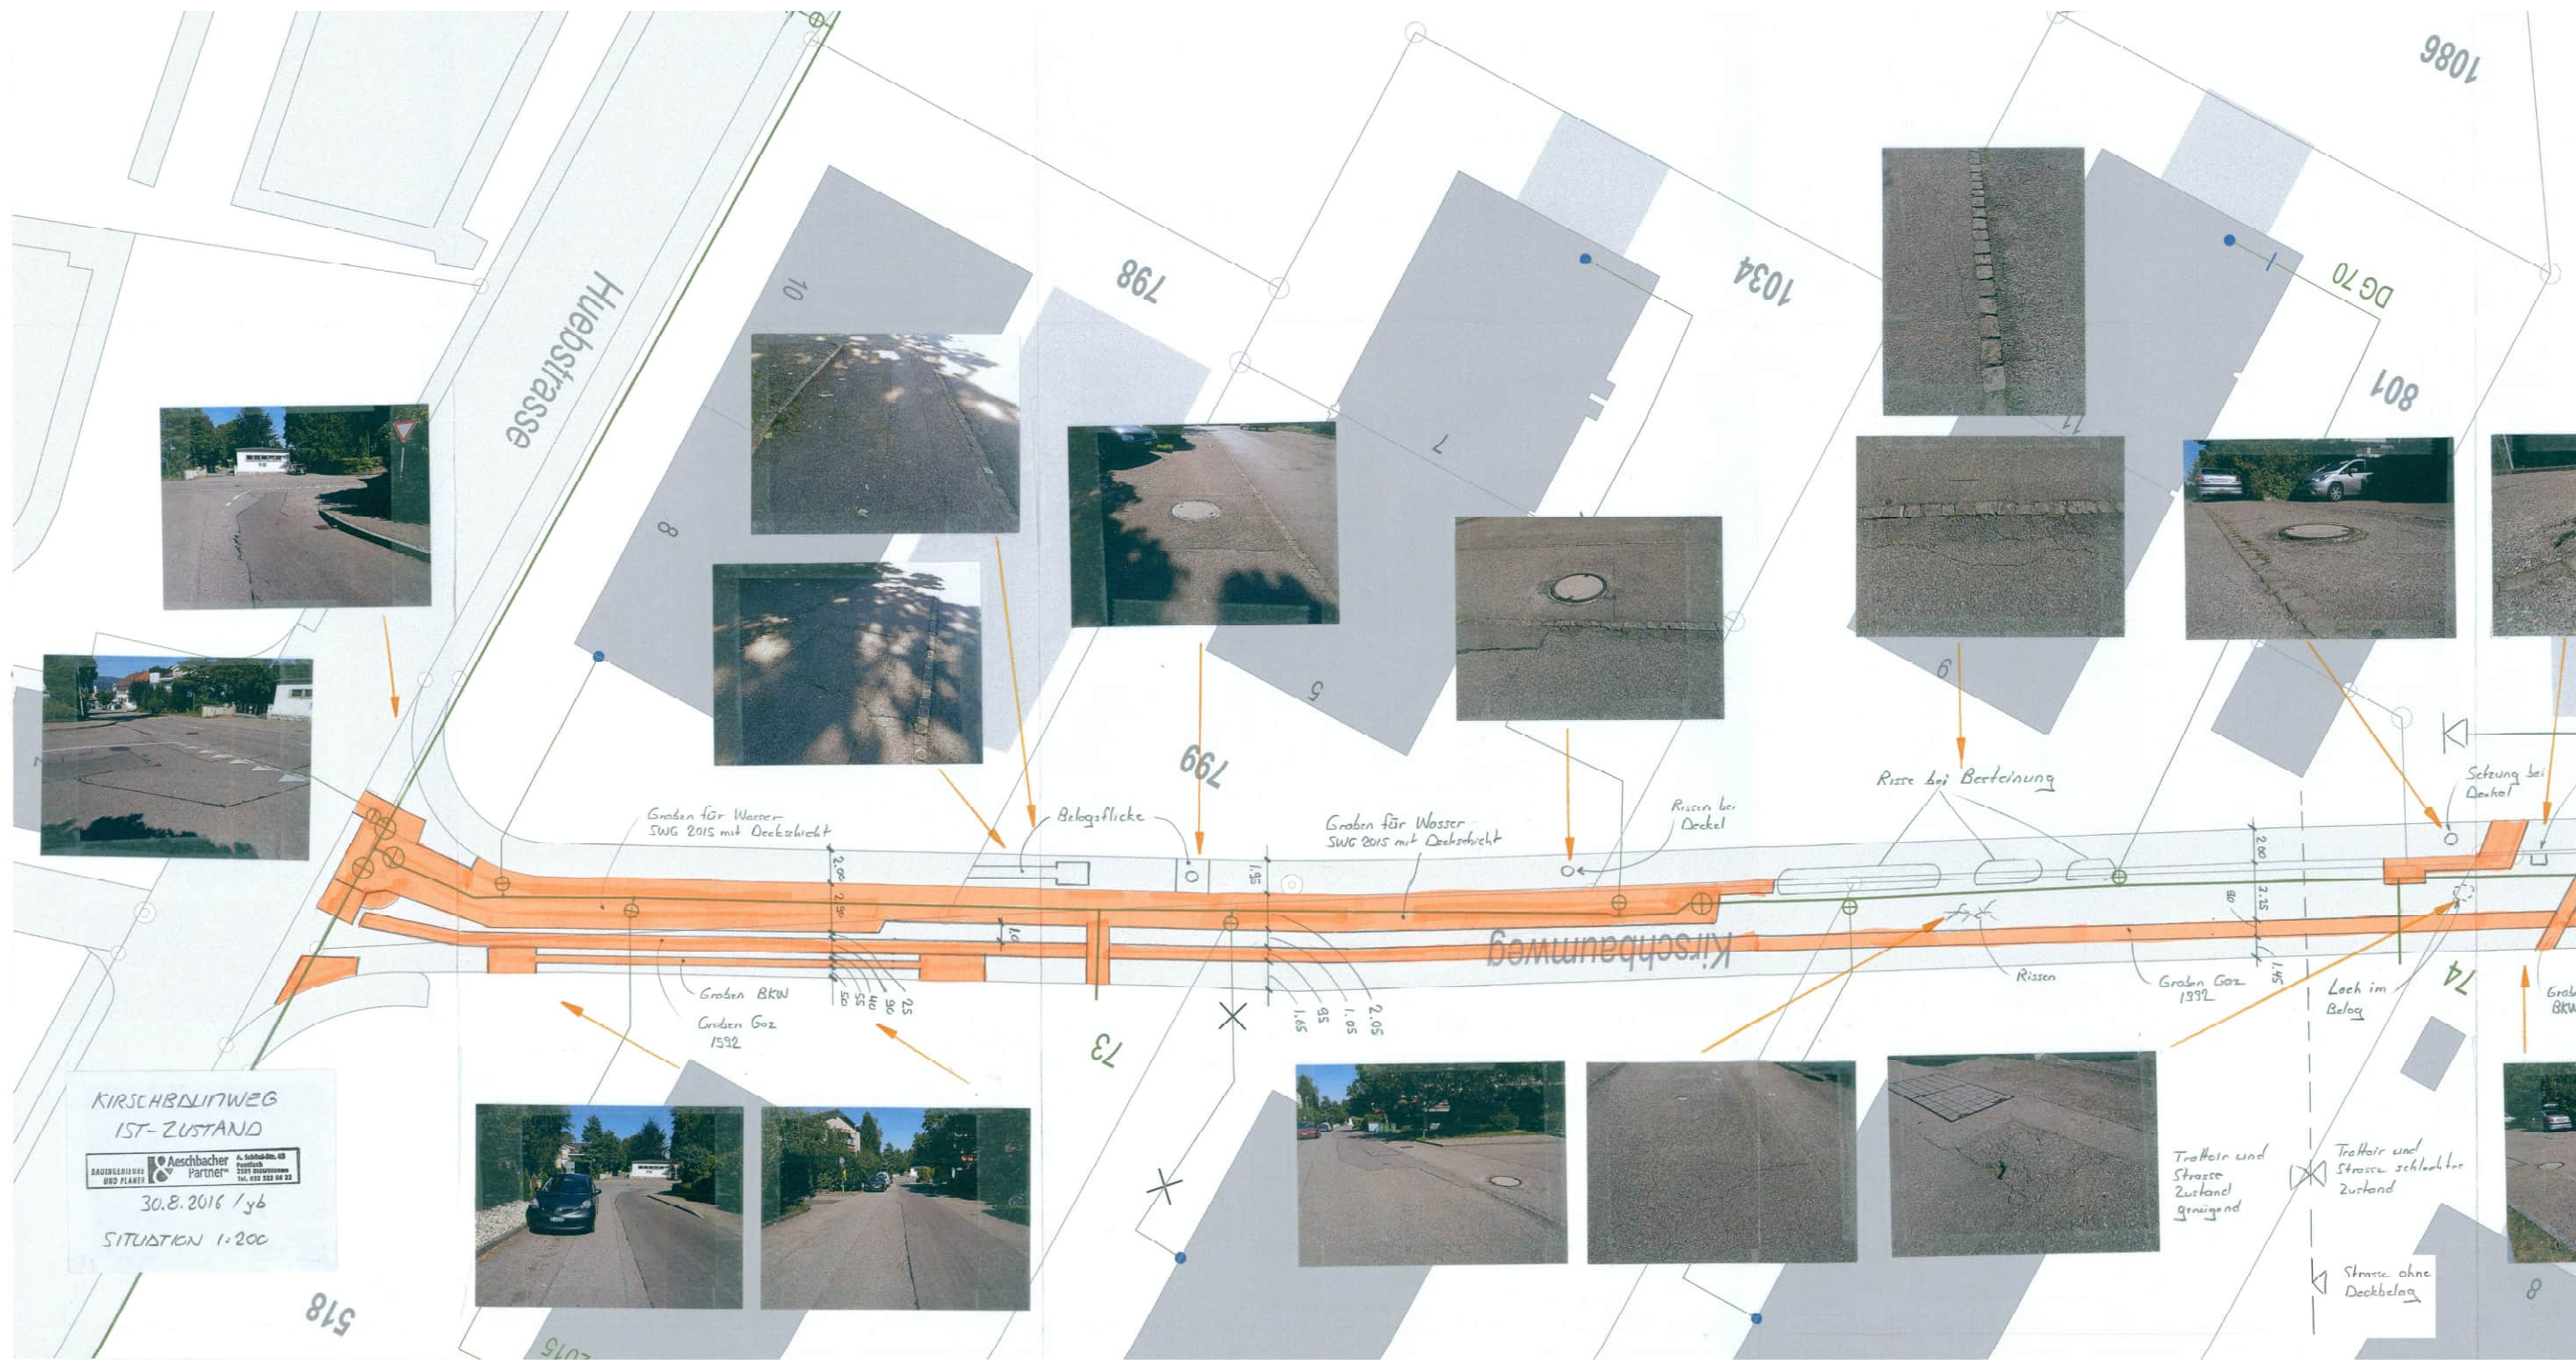
Beilage A : Situationsplan 1 :200 / 30.08.2016 / Abschnitt « Ost »

Der Situationsplan 1 :200 mit Datum 30.08.2016 zeigt die Resultate der Zustandsaufnahmen (**Beilage A** zu diesem Bericht).
